Asbest erkennen – richtig handeln

1. Auflage – April 2004 – 50 000

suvaPro
Sicher arbeiten

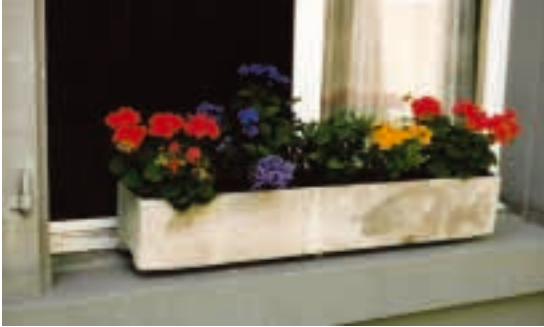
Blumenkisten aus Asbestzement

→ Ohne Beschädigung
keine unmittelbare Gefährdung.

→ Beim Beschädigen oder mechanischen
Bearbeiten (Bohren, Schleifen usw.)
entstehen gesundheitsgefährdende
Asbestfasern.

Beschädigungen durch Bruch oder
durch mechanisches Bearbeiten ver-
meiden.

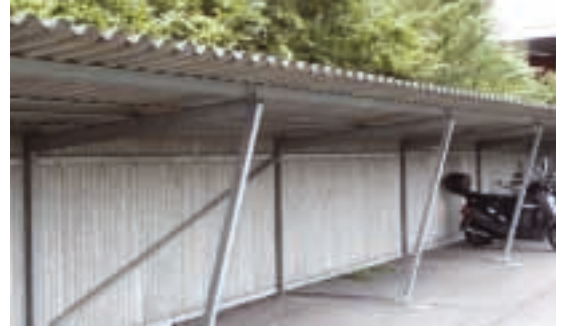
Fassaden/Dächer aus Asbestzement
Velounterstände, Gebäudefassaden usw.

→ Ohne Beschädigung
keine unmittelbare Gefährdung.

→ Beim mechanischen Bearbeiten
(Bohren, Schleifen usw.), beim Einsatz
von Hochdruckreinigern oder beim
Beschädigen werden gesundheits-
gefährdende Asbestfasern freigesetzt.

Beschädigungen durch Bruch ver-
meiden. Erforderliche Schutzmass-
nahmen gemäss Suva-Merkblatt 66104
«Entfernen und Reinigen von befestigten
Asbestzementplatten».

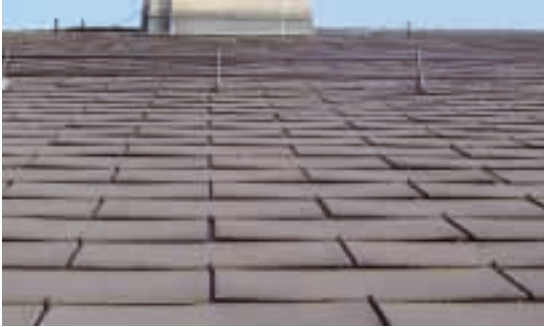
Dachplatten aus Asbestzement

Dachplatten, Fassadenplatten usw.

→ Ohne Beschädigung
keine unmittelbare Gefährdung.

→ Beim mechanischen Bearbeiten
(Bohren, Fräsen usw.), beim Einsatz
von Hochdruckreinigern oder beim
Beschädigen werden gesundheits-
gefährdende Asbestfasern freigesetzt.

Beschädigungen durch Bruch vermeiden. Erforderliche Schutzmassnahmen gemäss Suva-Merkblatt 66104 «Entfernen und Reinigen von befestigten Asbestzementplatten».

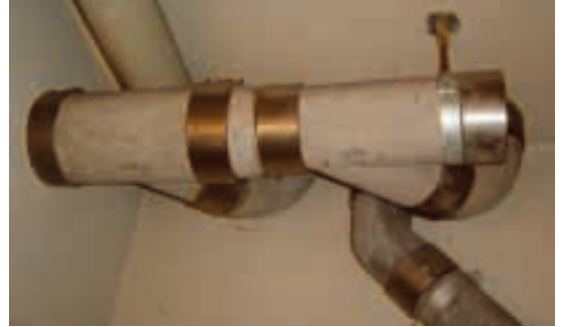
Rohrleitungen aus Asbestzement

Rohrleitungen sind häufig mit Farbe oder Bitumen überstrichen

→ Ohne Beschädigung
keine unmittelbare Gefährdung.

→ Beim Beschädigen oder mechanischen
Bearbeiten, (z. B. Trennen mit Schleif-
maschine) entstehen gesundheits-
gefährdende Asbestfasern.

Beschädigungen durch Bruch vermeiden. Schutzmassnahmen sinngemäss entsprechend dem Suva-Merkblatt 66104 «Entfernen und Reinigen von befestigten Asbestzementplatten».

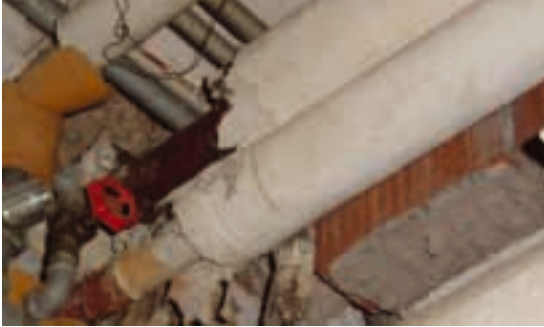
Asbesthaltiger Mörtel zur Rohrisolation

Mörtel ist häufig mit Jutegewebe umwickelt (in der Regel mit einem geringen Asbestgehalt)

➔ Aus beschädigtem Material (z. B. durch Alterung) können lokal Fasern freigesetzt werden.

➔ Beim Bearbeiten oder Beschädigen können grössere Mengen gesundheitsgefährdender Asbestfasern freigesetzt werden.

Vorgesetzte benachrichtigen. Das weitere Vorgehen abklären. Entfernung nur durch Spezialfirmen für Asbestsanierungen. Weitere Angaben ab Seite 24.

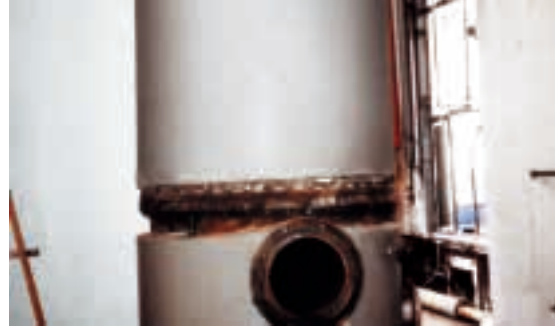
Asbesthaltige Kesselisolationen

Asbesthaltiges Isolationsmaterial ist häufig abgedeckt, z. B. mit Metallblech

➔ Ohne Beschädigung besteht eine geringe Gefährdung durch Freisetzung von Asbestfasern.

➔ Auch bei kleinen und kurzfristigen Arbeiten können grössere Mengen gesundheitsgefährdender Asbestfasern freigesetzt werden.

Vorgesetzte benachrichtigen. Das weitere Vorgehen abklären. Entfernung nur durch Spezialfirmen für Asbestsanierungen. Weitere Angaben ab Seite 24.

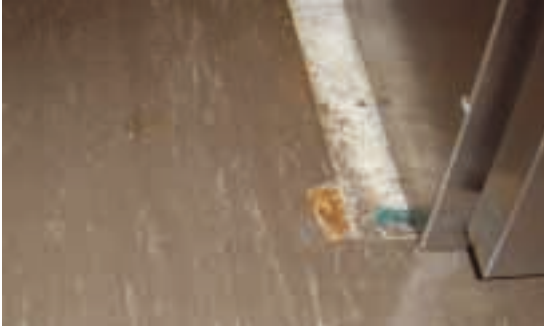
Asbesthaltige Bodenbeläge

Bodenbeläge aus Kunststoff, z. B. PVC oder Vinyl, der Belag wurde vorwiegend in Bahnen verlegt, man findet auch Hartplatten 25 x 25 cm

→ Ohne Beschädigung keine unmittelbare Gefährdung.

→ Beim Entfernen oder Beschädigen können grössere Mengen gesundheitsgefährdender Asbestfasern freigesetzt werden.

Entfernen von Belägen durch Spezialfirmen für Asbestsanierungen gemäss Suva-Merkblatt 66070 «Entfernen von asbesthaltigen Boden- und Wandbelägen». Weitere Angaben ab Seite 24.

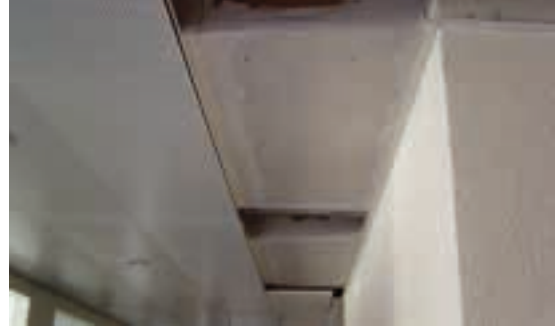
Asbesthaltige Pressplatten

Verwendung vielfach als Deckenplatten bei abgehängten Decken (in der Regel mit einem geringen Asbestgehalt)

→ Ohne Beschädigung keine unmittelbare Gefährdung.

→ Beim Beschädigen können gesundheitsgefährdende Asbestfasern freigesetzt werden.

Beschädigungen durch Bruch vermeiden.

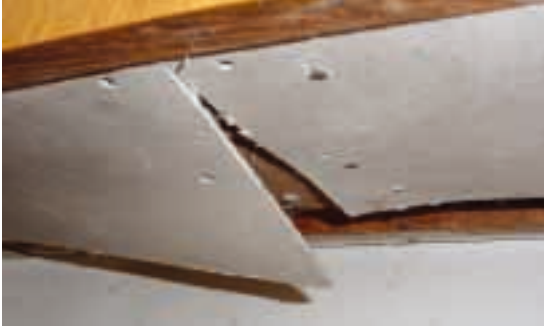
Asbesthaltige Leichtbauplatten

Brandschutzverkleidungen z. B. bei Radiatoren

→ Aus asbesthaltigen Leichtbauplatten können bereits ohne mechanische Einwirkungen gesundheitsgefährdende Asbestfasern freigesetzt werden.

→ Auch bei kleinen und kurzfristigen Arbeiten können grössere Mengen gesundheitsgefährdender Asbestfasern freigesetzt werden.

Vorgesetzte benachrichtigen. Das weitere Vorgehen abklären. Entfernung nur durch Spezialfirmen für Asbestsanierungen. Weitere Angaben ab Seite 24.

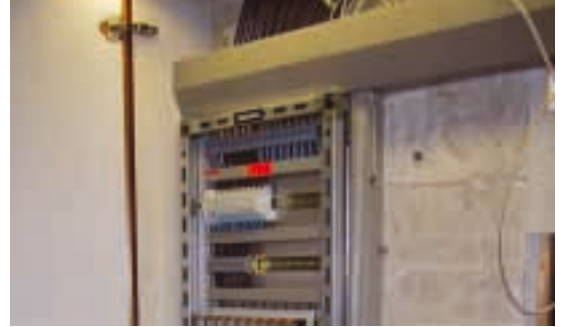
Asbesthaltige Leichtbauplatten

Leichtbauplatten z. B. als Brandschutzverkleidungen im Inneren von Elektro-schränken, hier Türverkleidung

→ Aus asbesthaltigen Leichtbauplatten können bereits ohne mechanische Einwirkungen gesundheitsgefährdende Asbestfasern freigesetzt werden.

→ Auch bei kleinen und kurzfristigen Arbeiten können grössere Mengen gesundheitsgefährdender Asbestfasern freigesetzt werden.

Vorgesetzte benachrichtigen. Das weitere Vorgehen abklären. Entfernung nur durch Spezialfirmen für Asbestsanierungen. Weitere Angaben ab Seite 24.

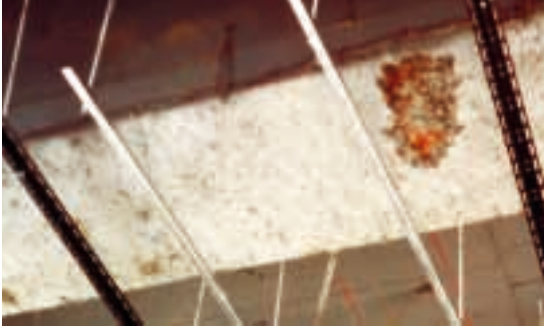
Beschichtungen aus Spritzasbest

Brandschutzverkleidungen von Stahlträgern, Deckenisolationen usw.

→ Ohne Beschädigung besteht eine geringe Gefährdung durch Freisetzung von Asbestfasern.

→ Auch bei kleinen und kurzfristigen Arbeiten können grössere Mengen gesundheitsgefährdender Asbestfasern freigesetzt werden.

Vorgesetzte benachrichtigen. Das weitere Vorgehen abklären. Entfernung nur durch Spezialfirmen für Asbestsanierungen. Weitere Angaben ab Seite 24.

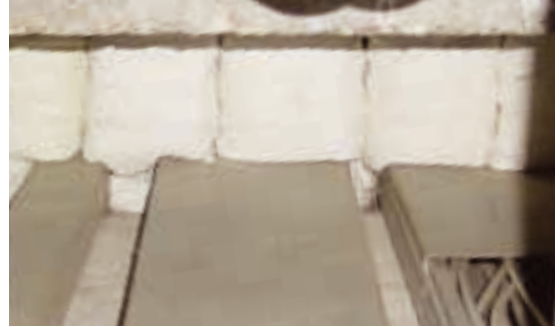
Asbestkissen zur Brandabschottung

Asbestkissen z. B. in Wanddurchführungen von Kabelkanälen (Stoffgewebe und Füllung meist aus reinem Asbest)

→ Durch Luftzirkulation in der Umgebung der Abschottung können bereits ohne Fremdeinwirkung gesundheitsgefährdende Asbestfasern freigesetzt werden.

→ Auch bei kleinen und kurzfristigen Arbeiten können grössere Mengen gesundheitsgefährdender Asbestfasern freigesetzt werden.

Vorgesetzte benachrichtigen. Das weitere Vorgehen abklären. Entfernung nur durch Spezialfirmen für Asbestsanierungen. Weitere Angaben ab Seite 24.

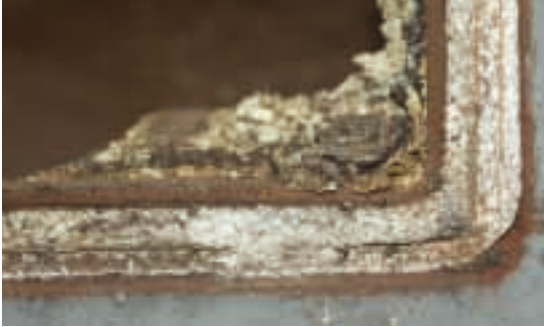
Isolationen aus Asbestmatten

Verwendung z. B. als Hitzeisolation bei Brenn- oder Ofenkammern (meist aus reinem Asbest in andere Materialien eingebettet)

→ Ohne Beschädigung besteht eine geringe Gefährdung durch Freisetzung von Asbestfasern.

→ Beim Entfernen oder Beschädigen können grössere Mengen gesundheitsgefährdender Asbestfasern freigesetzt werden.

Vorgesetzte benachrichtigen. Das weitere Vorgehen abklären. Entfernung nur durch Spezialfirmen für Asbestsanierungen. Weitere Angaben ab Seite 24.

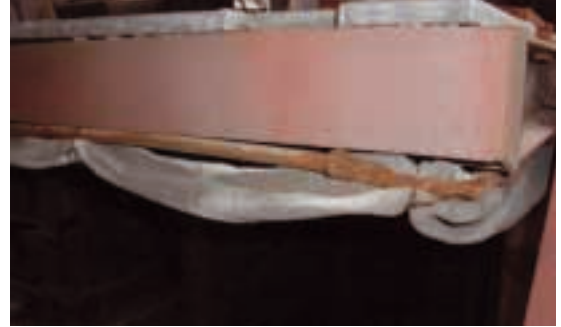
Asbesttücher als Brand- oder Feuerschutz

Sie bestehen aus fast reinem Asbest

→ Aus beschädigten Asbesttüchern können gesundheitsgefährdende Asbestfasern freigesetzt werden.

→ Beim Entfernen oder Beschädigen können grössere Mengen gesundheitsgefährdender Asbestfasern freigesetzt werden.

Vorgesetzte benachrichtigen. Das weitere Vorgehen abklären. Entfernung nur durch Spezialfirmen für Asbestsanierungen. Weitere Angaben ab Seite 24.

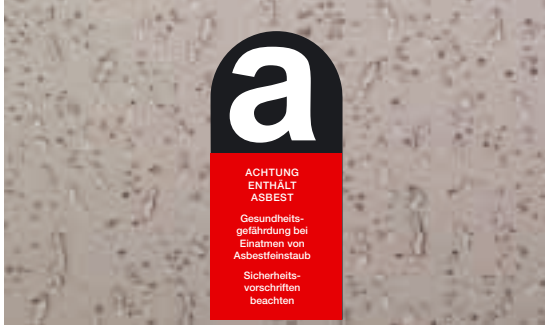
Mit Warnzeichen «Asbest» gekennzeichnetes Material

→ Ohne Beschädigungen stellen diese Materialien in der Regel keine unmittelbare Gefährdung dar.

→ Beim Bearbeiten oder Beschädigen können je nach Art des Materials mehr oder weniger gesundheitsgefährdende Asbestfasern freigesetzt werden. Siehe vorangegangene Beispiele.

Je nach Art des Materials anhand der vorangegangenen Beispiele entsprechende Schutzmassnahmen treffen oder entsprechende Spezialfirmen beiziehen.

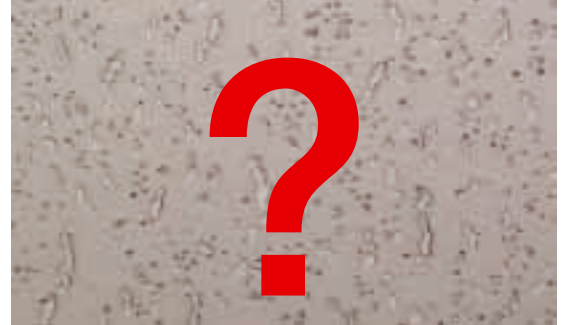
Unbekanntes Material

Die Beispiele in dieser Broschüre zeigen typische Asbestanwendungen. Auch andere Materialien können Asbest enthalten.

Im Zweifelsfall sind weitere Abklärungen durchzuführen (z. B. Analysen von Materialproben; siehe auch «Asbestverdacht – wie weiter» ab Seite 24).
